## **DOCUMENT JUSTIFICATIF RELATIF AU RÈGLEMENT N° 361 DE LA MRC DE L'ÉRABLE**

### **Modifications de zones inondables et contenu normatif**

- 1. Rivière Bécancour : Notre-Dame-de-Lourdes**
- 2. Rivière Bourbon : Plessisville (amont et aval)**
- 3. Rivière Bulstrode : Princeville et Sainte-Sophie-d'Halifax**

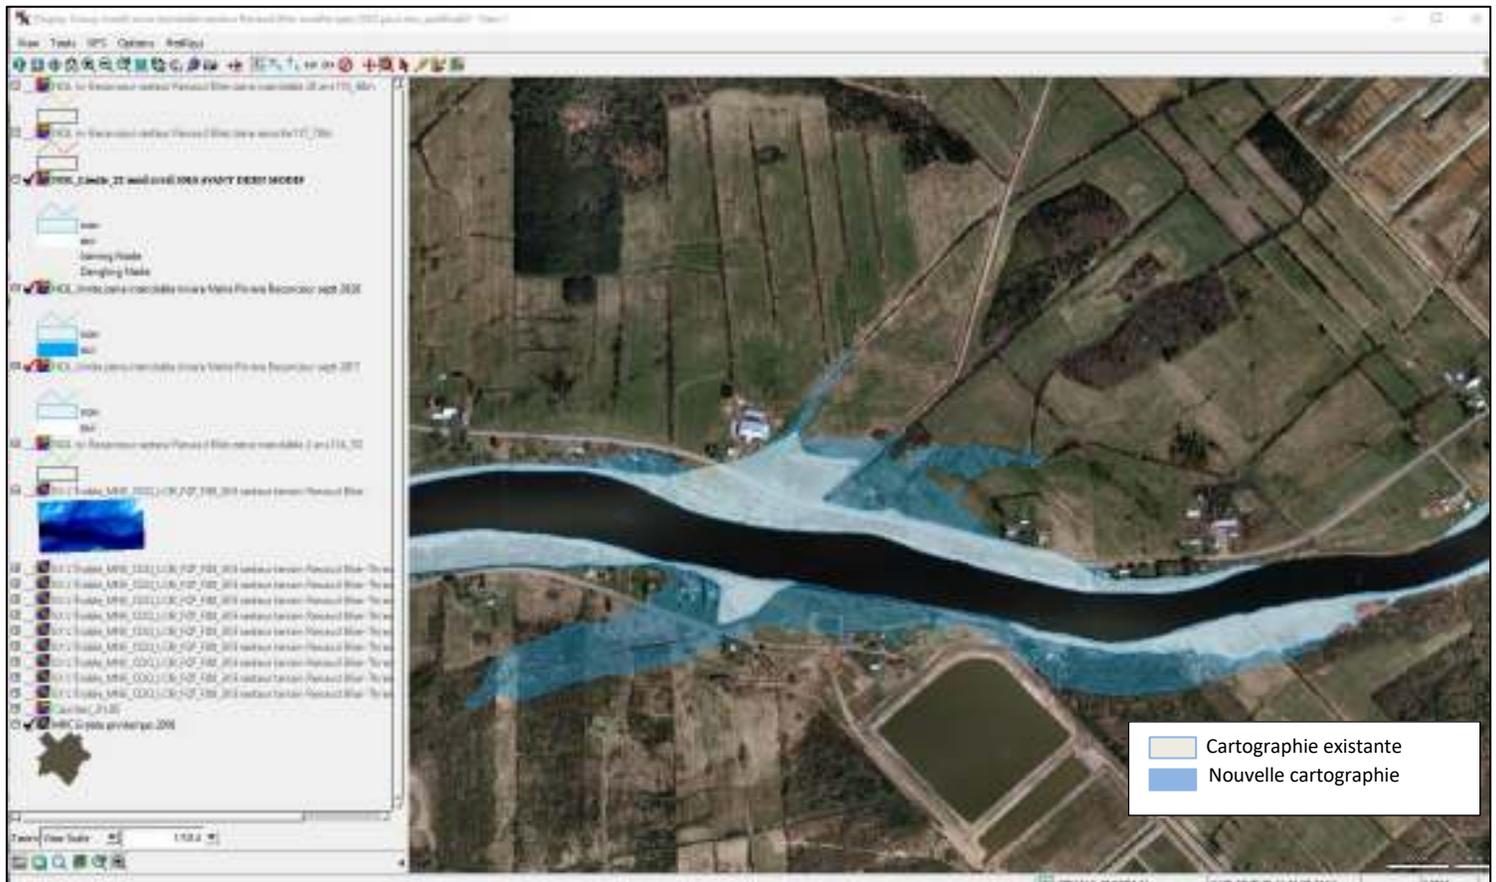
Voici la carte aujourd'hui, avec la zone inondable sans récurrence qui prévalait avant (transparence blanche). Ainsi, la MRC accroît grandement les espaces protégés en assurant la sécurité des biens et des personnes :

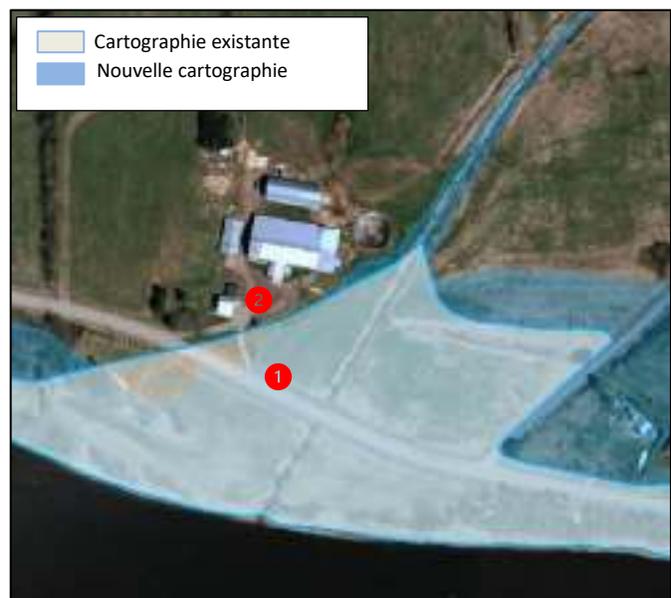
- En ce qui concerne les témoignages de terrain, voici un exemple d'un lieu où la correction a été faite (les cercles rouges illustrent les deux endroits où ont été prises les photos qui suivent. On peut voir l'erreur flagrante dans la dernière cartographie (transparence blanche) : la zone inondable se rendait jusqu'au-devant immédiat de la maison !

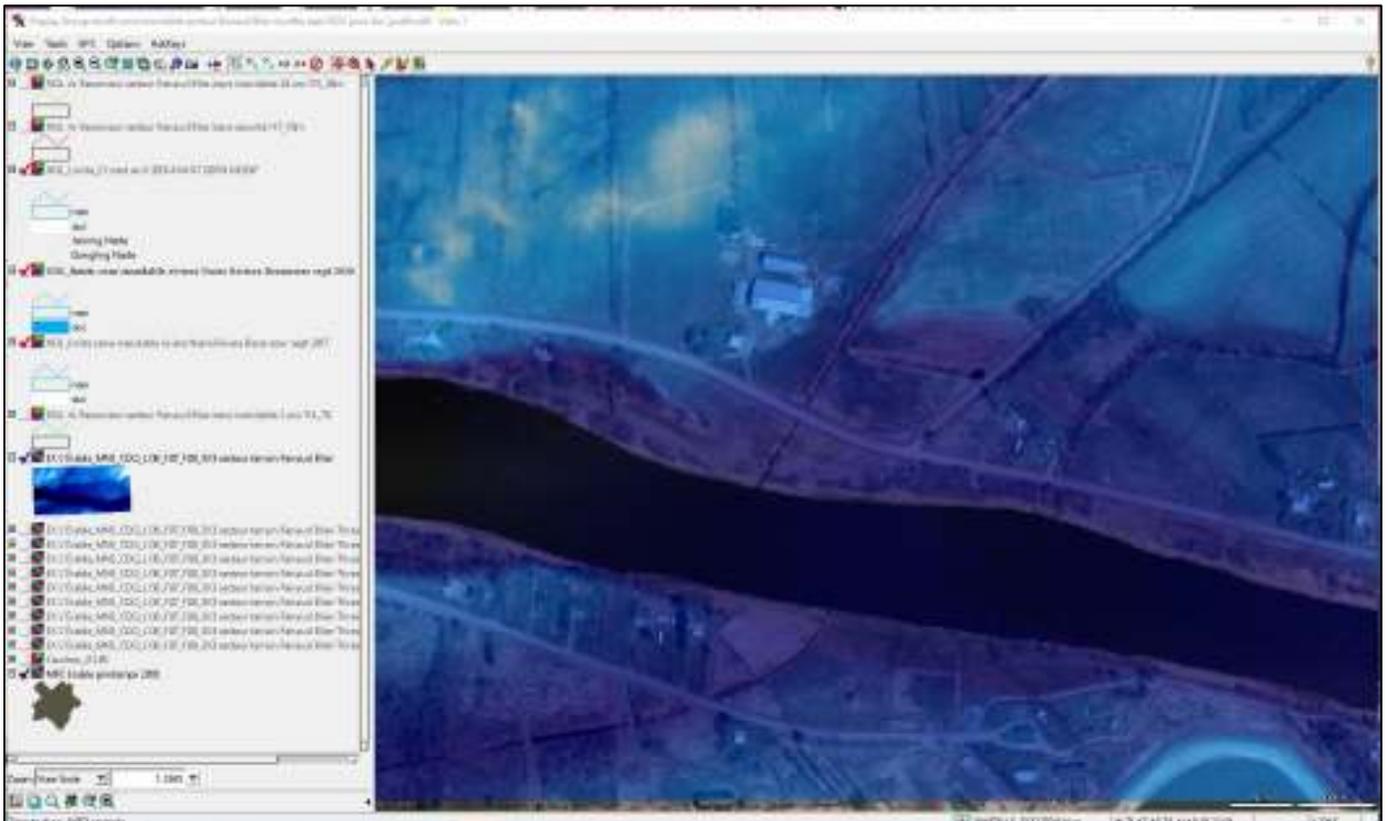
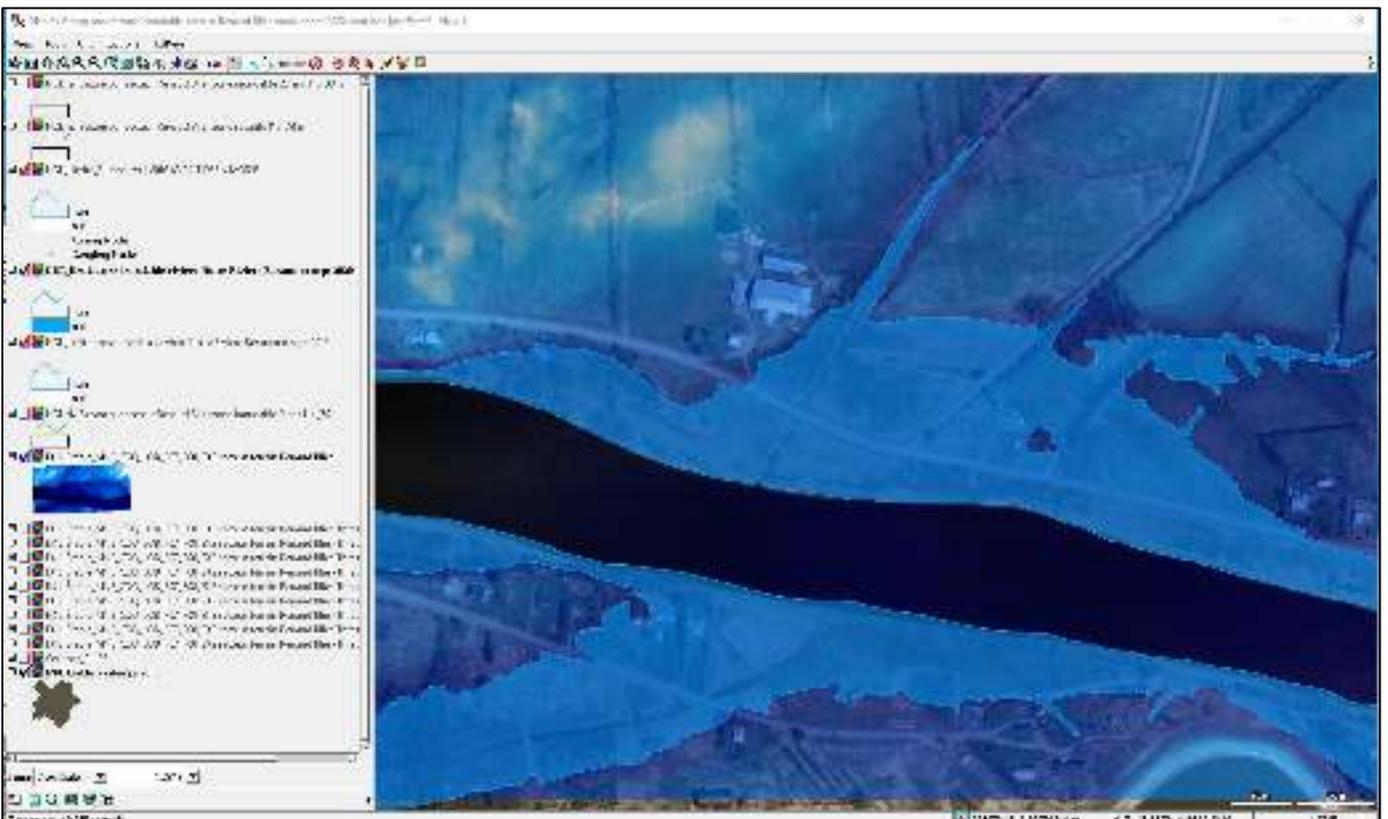
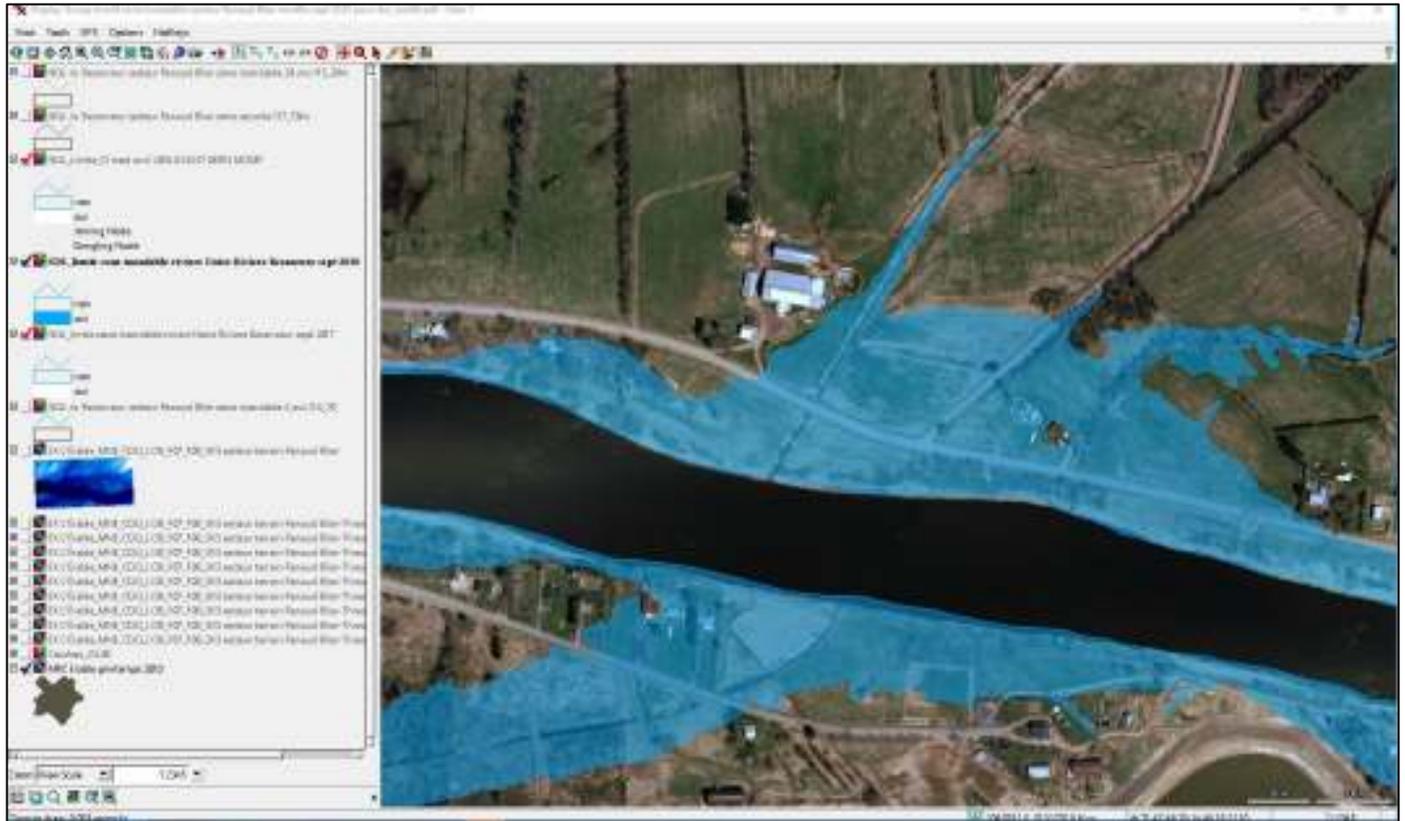
En appliquant le modèle numérique de terrain réalisé avec les données Lidar, voici les zones inondables en ajoutant ledit modèle numérique de terrain Lidar :

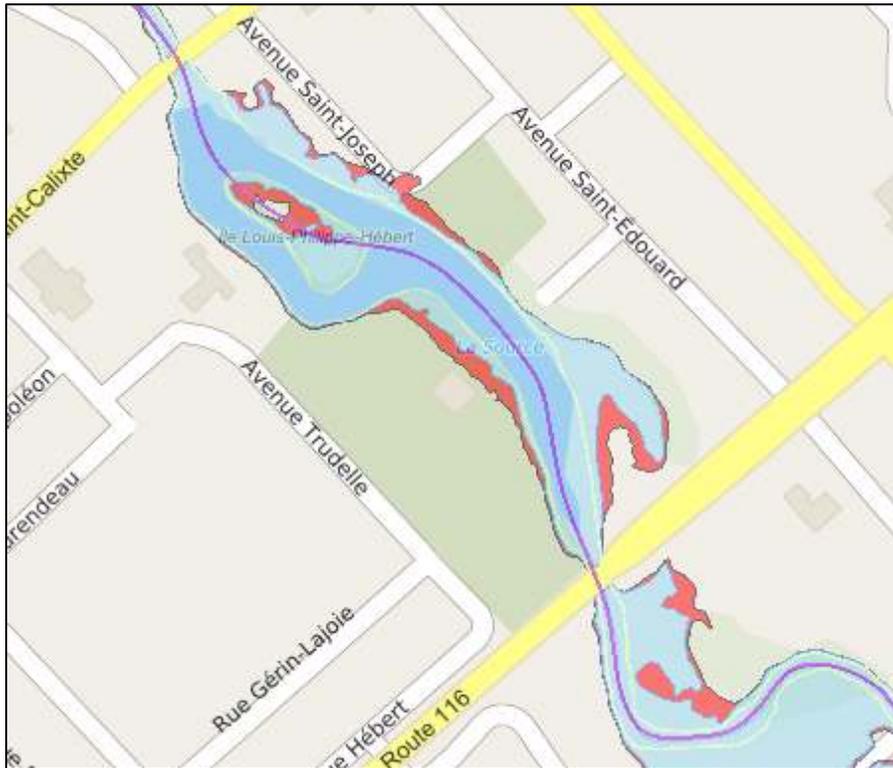
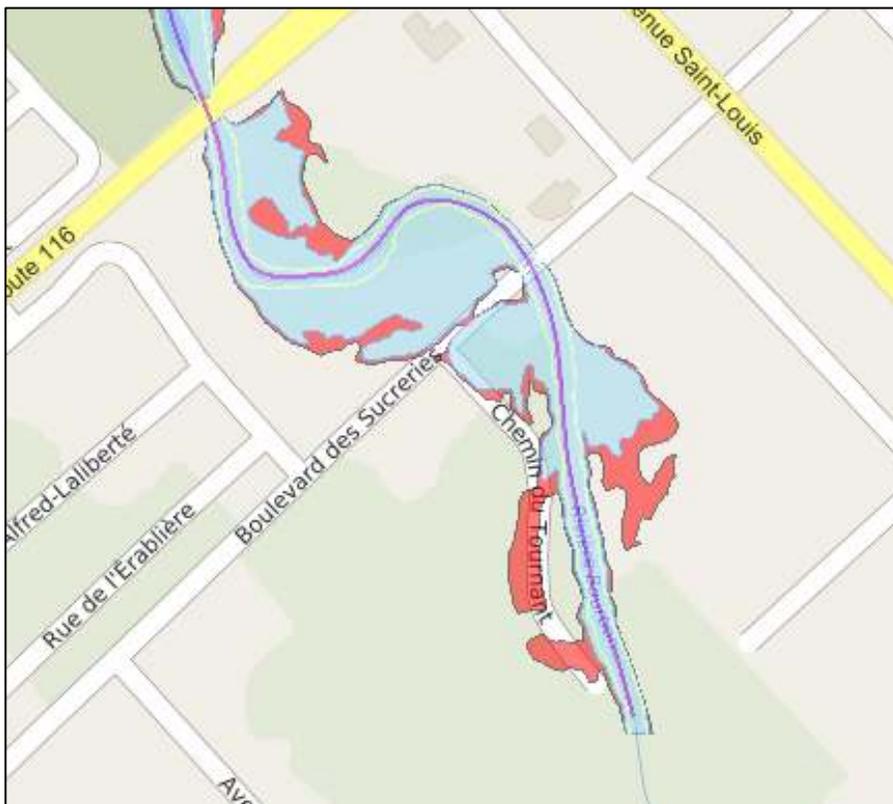
Voici donc des extraits de carte tirés du site Internet du CEHQ où on peut trouver cette cartographie en ligne (voir la similitude entre la carte de la MRC et celle du CEHQ pour l'île de la Bourbon, à titre d'exemple):

- Afin de valider la cartographie, nous avons comparé notre cartographie avec celle du CEHQ qui est disponible en ligne : il y a très peu de différence.

- La carte de la MRC est légèrement plus sévère par endroit.
- Voir les liens suivants pour accéder aux cartes du CEHQ :
  - <https://www.cehq.gouv.qc.ca/zones-inond/rapports-carto.htm>

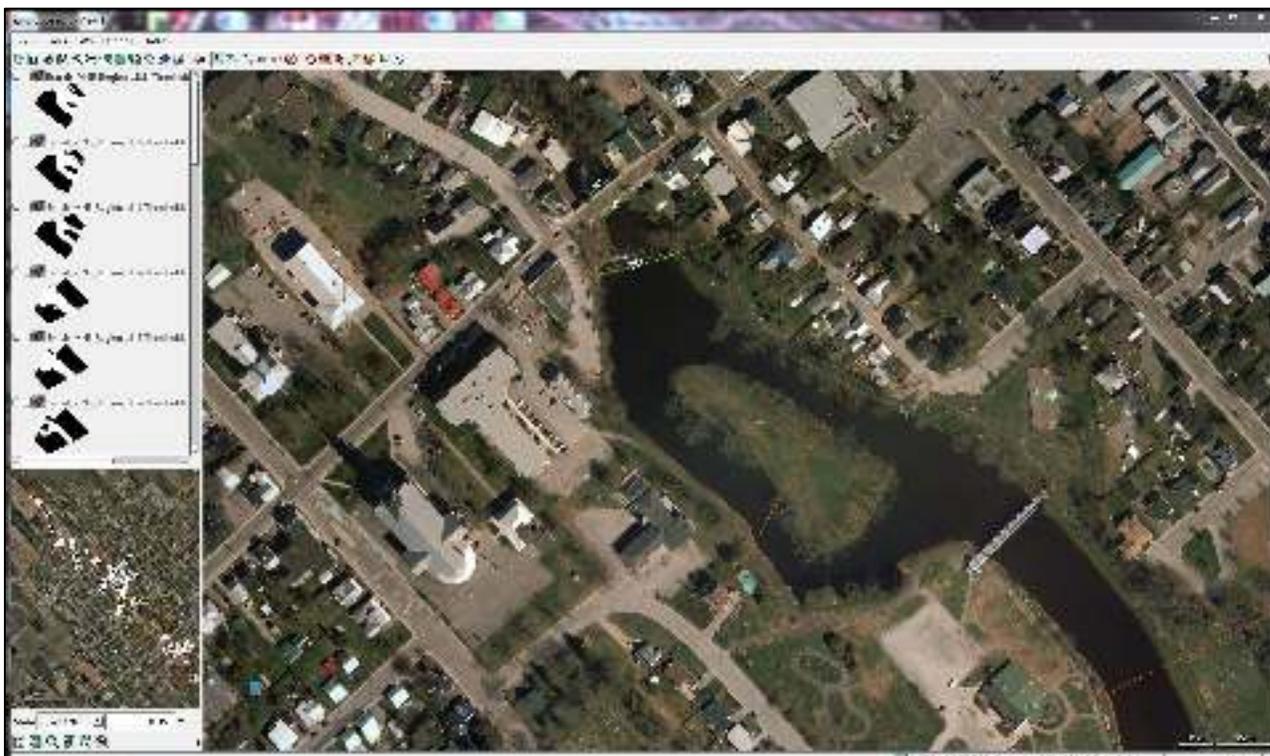
- 1) Intégration des sections d'écoulement issues du rapport du PDCC :

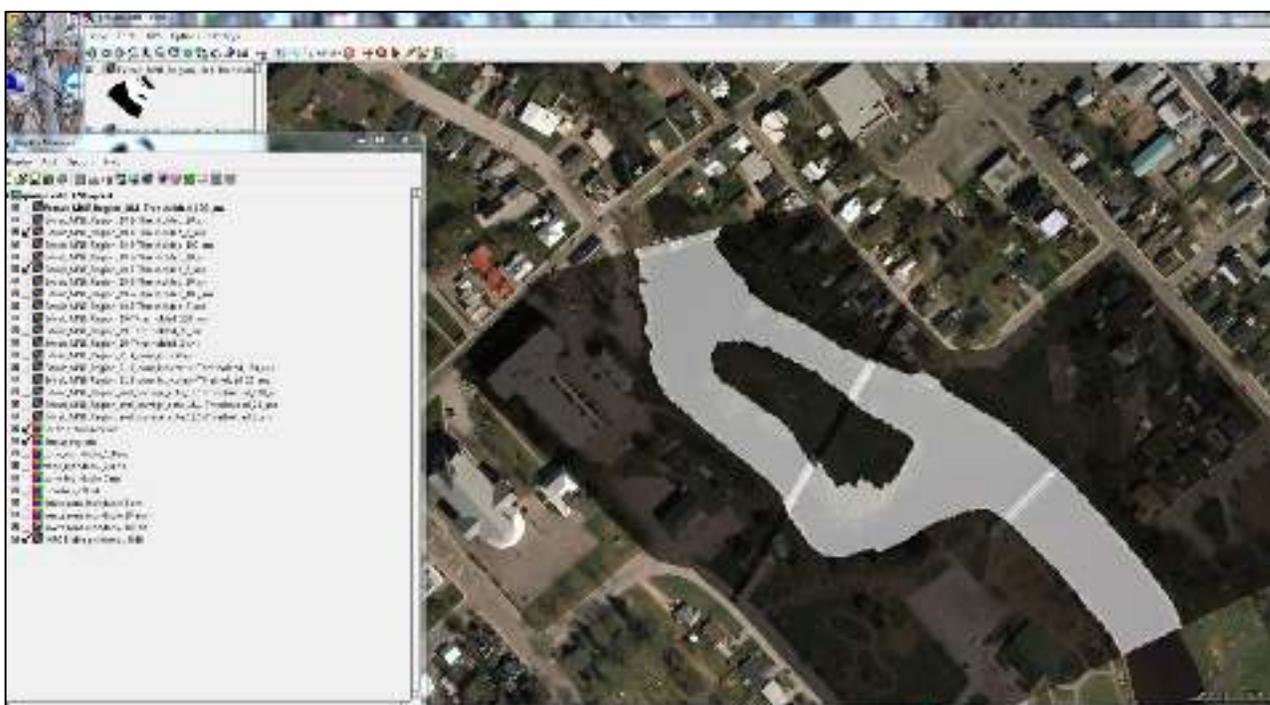
- 2) Remplissage du bassin à partir de la cote 2 ans, du PDCC :

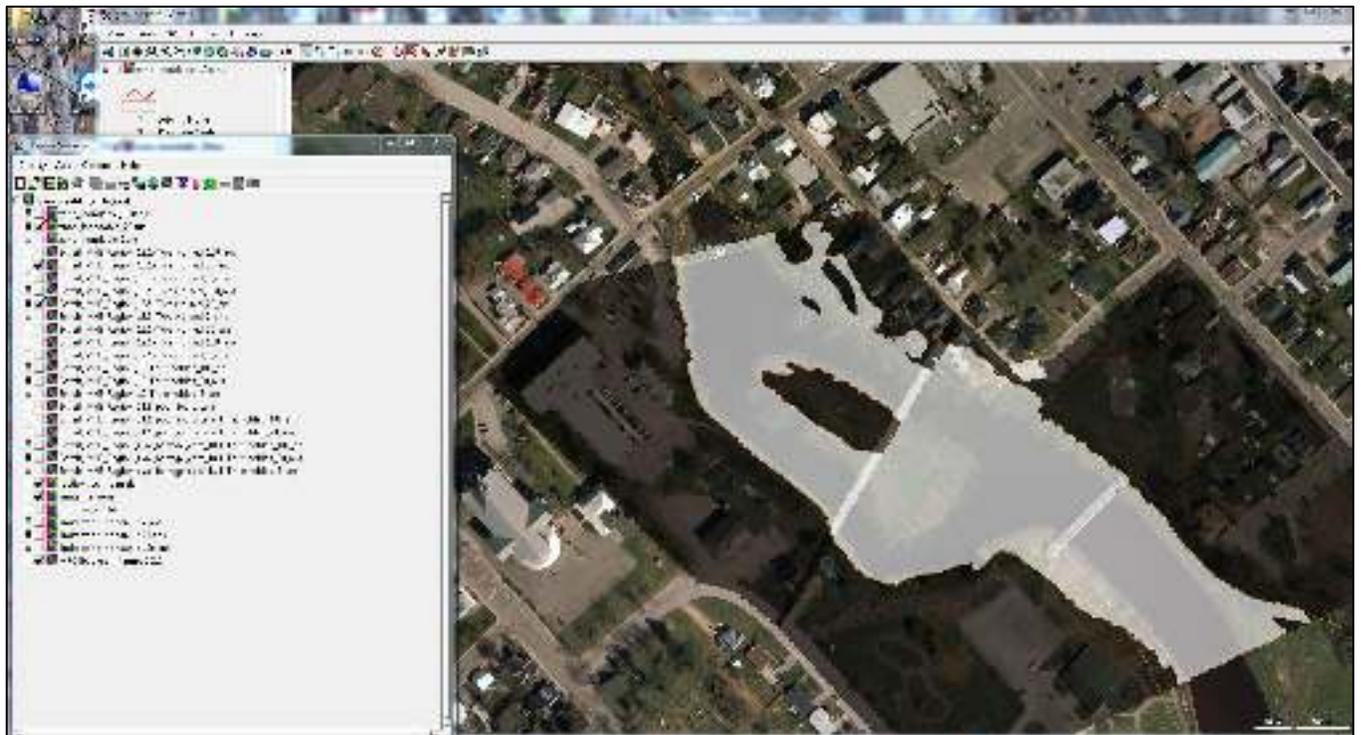
3) Remplissage du bassin à partir de la cote 20 ans du PDCC :

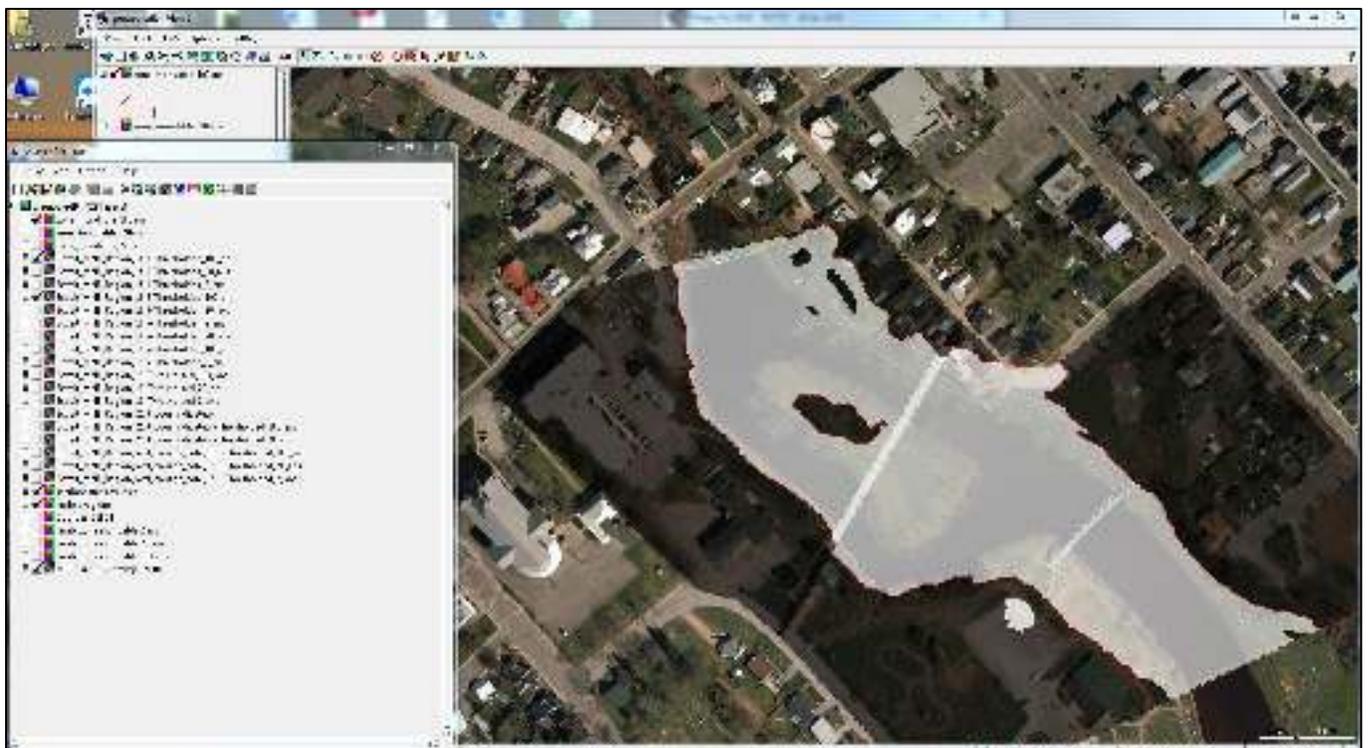
4) Remplissage du bassin à partir de la cote 100 ans du PDCC :

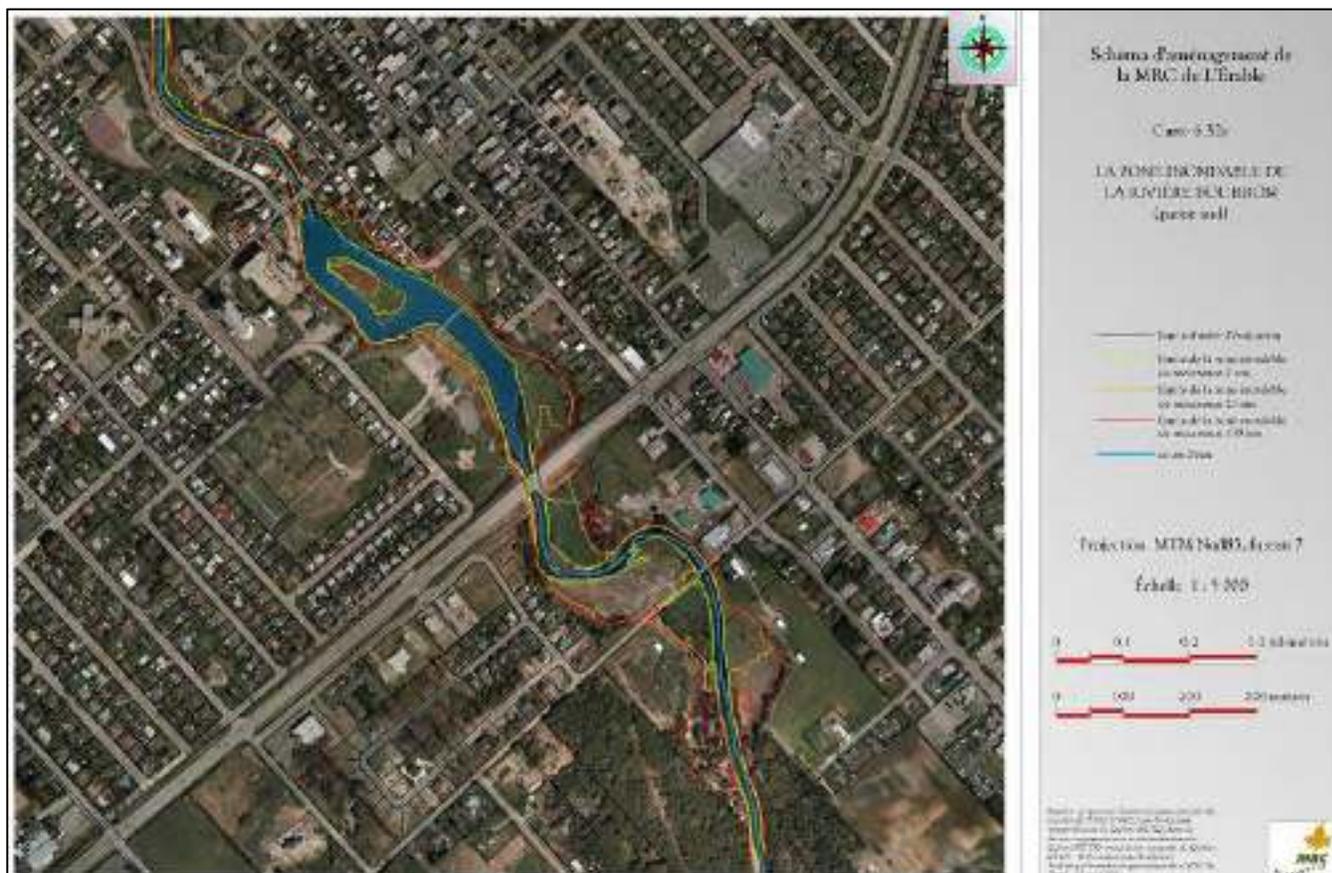
5) En intégrant les trois zones (3 cotes du PDCC), la carte suivante est produite, voir l'île dans la Bourbon :

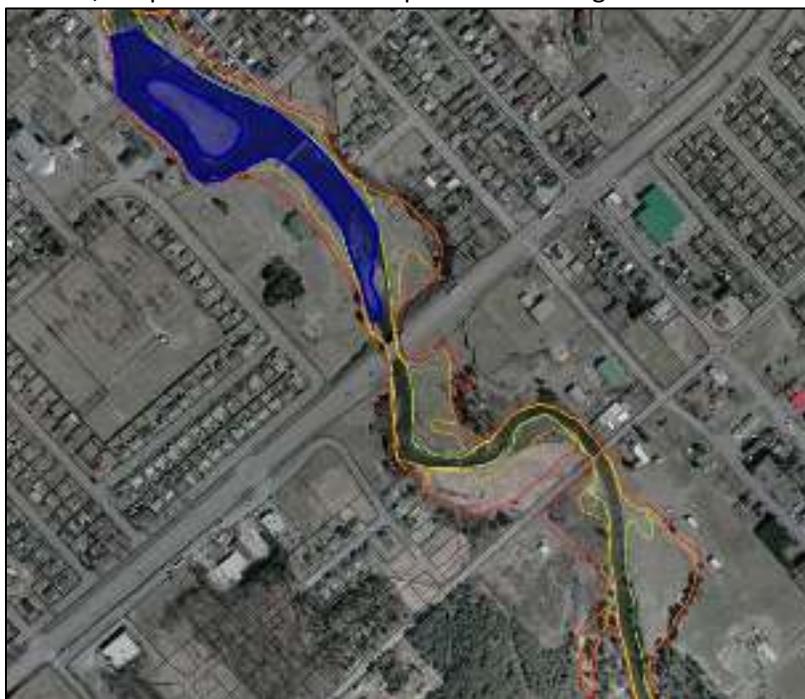
6) Ancienne carte (actuellement en vigueur), voir notamment l'île dans la rivière Bourbon : elle est totalement inondable, ce qui est une anomalie que la MRC corrige :

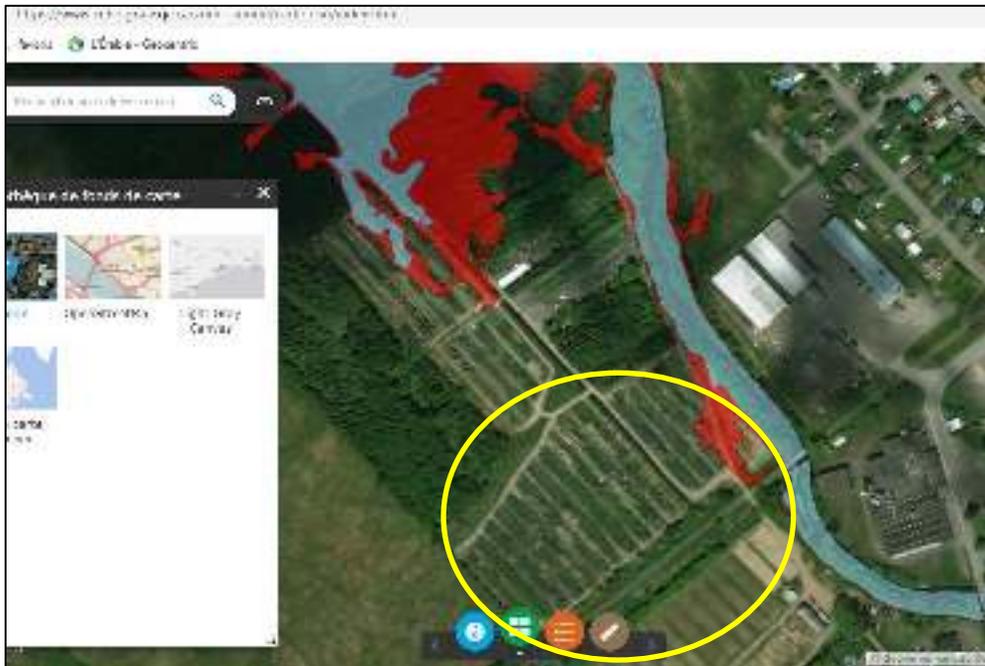
***Extrait de la carte du CEHQ :***

- Afin d'illustrer les différentes cartes, voici la différence entre la carte du CEHQ (site Internet), la plus récente carte de la zone inondable intégrée au schéma, ainsi que l'ancienne (la zone visée est encerclée en jaune dans chaque extrait) :

- Ainsi, l'ancienne carte du schéma de 2013 ressemble plus à la carte du CEHQ que la carte produite avec Lidar et adoptée puis entrée en vigueur en 2016.
- Il appert donc que la mesure textuelle intégrée au schéma est une sécurité face à l'application des mesures relatives aux zones inondables dans ce secteur de la MRC, en attendant d'éclaircir la situation topographique de ce secteur.

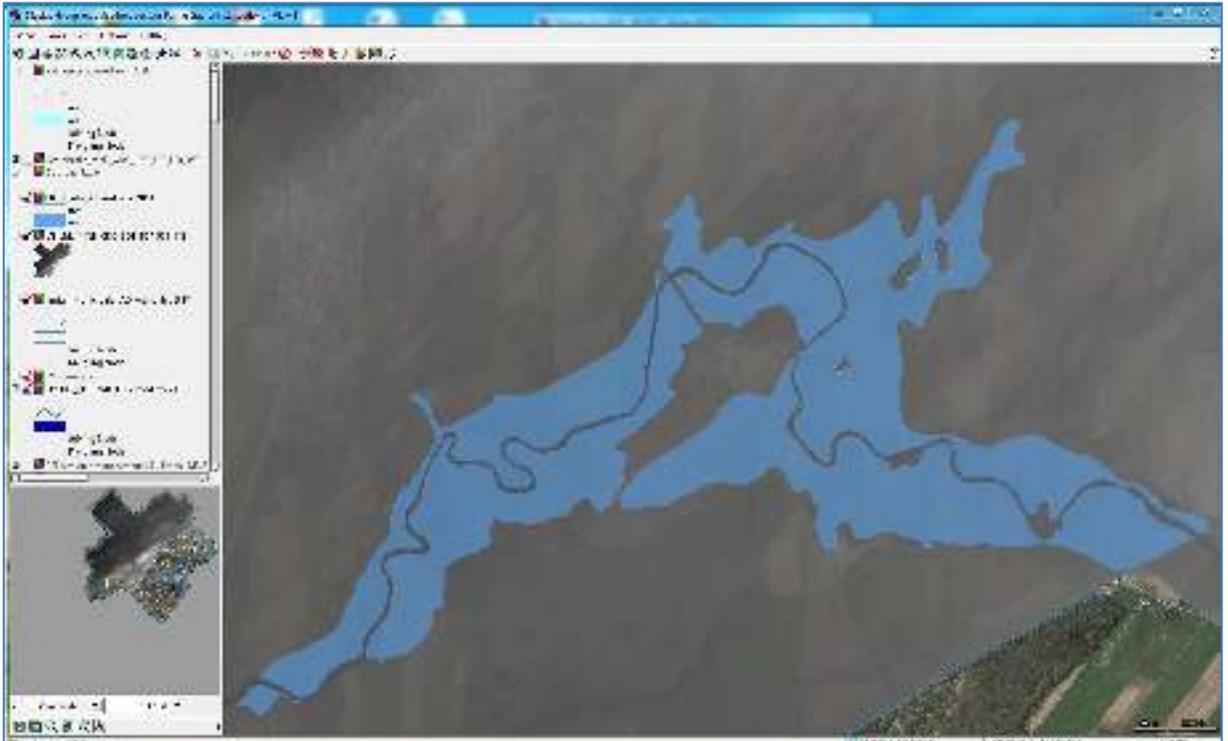
- L'application des données Lidar sur la zone donne cette matrice, mais avec l'ancienne carte actuellement en vigueur au schéma :

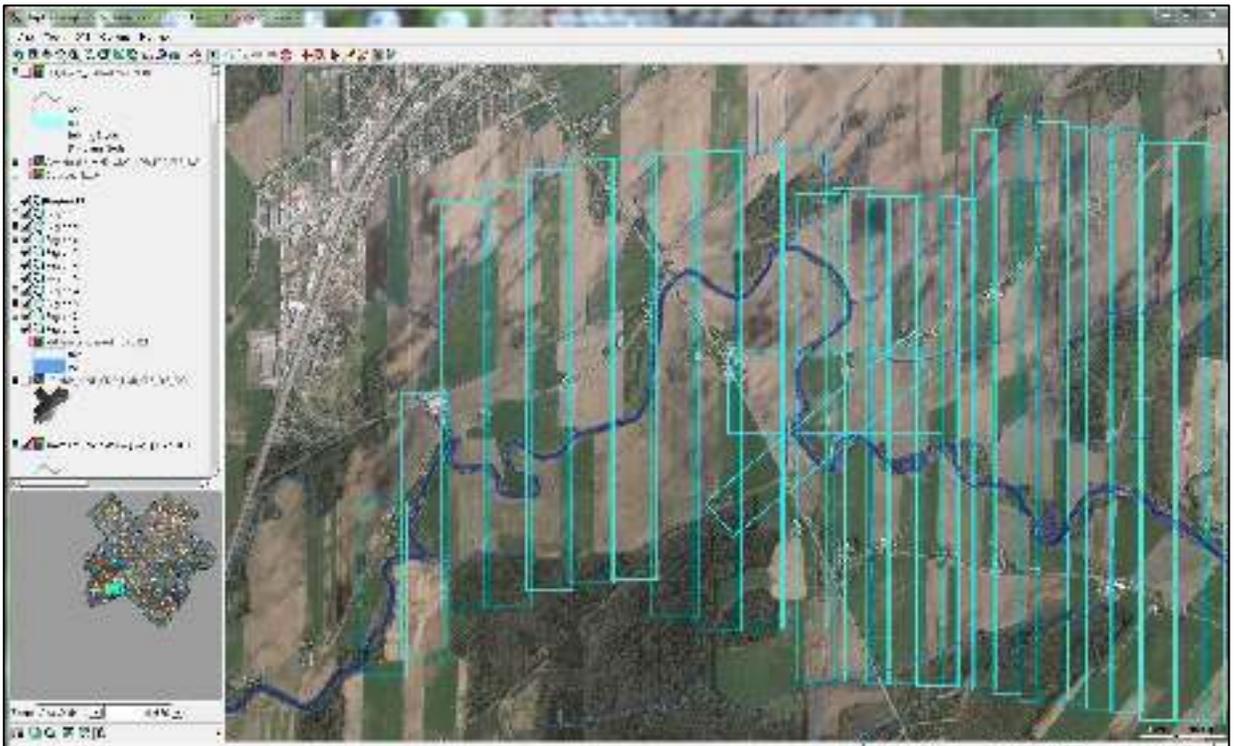
- Liste des sections d'écoulement utilisées pour intégrer les cotes et les relier pour donner une zone continue :

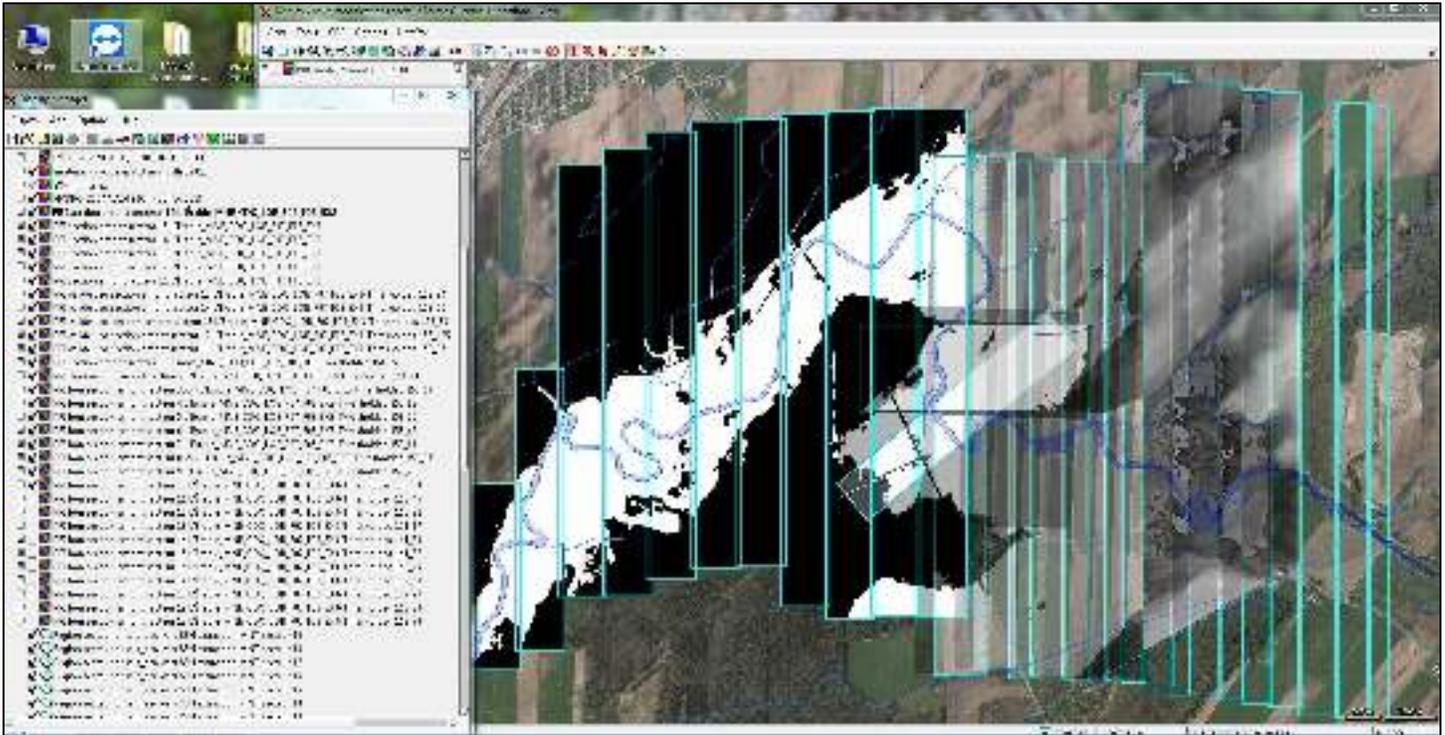
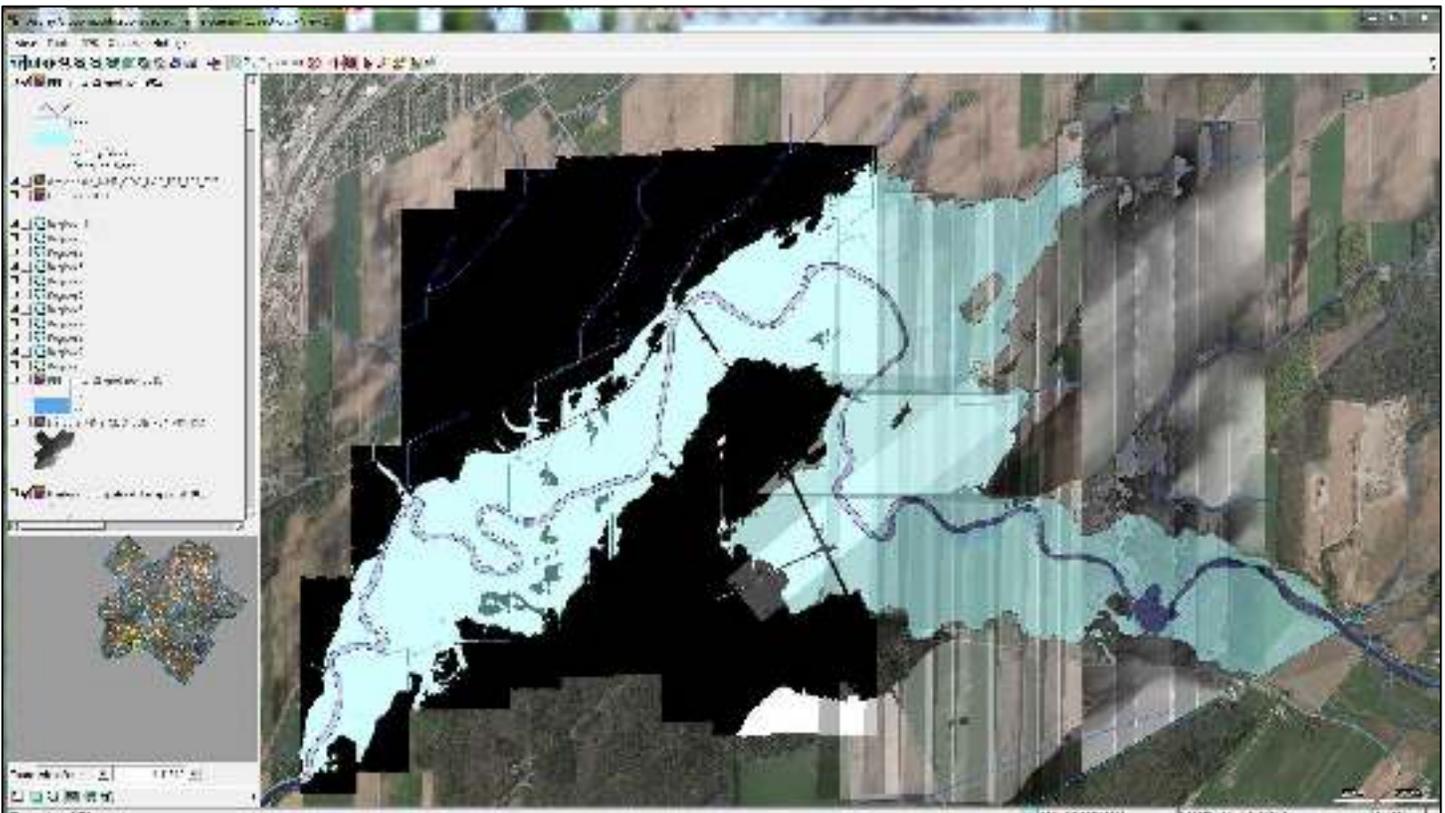
- Sections d'écoulement et Lidar pour la nouvelle carte.

**\*\*\*\* Important, voyez dans la légende à gauche les différents niveaux (cotes) pour chaque section \*\*\*\* :**

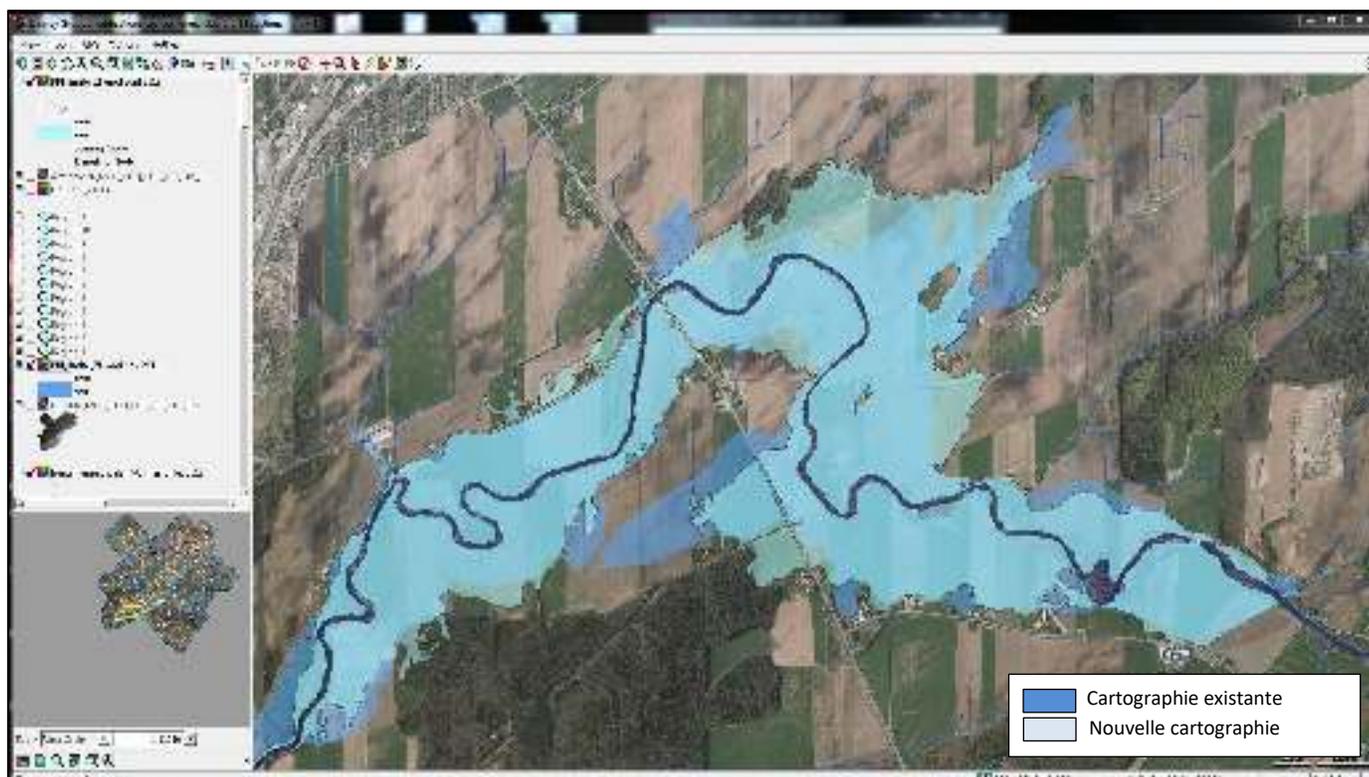
- Comparaison entre l'ancienne carte (bleu foncé) et la nouvelle carte (bleu pâle) :

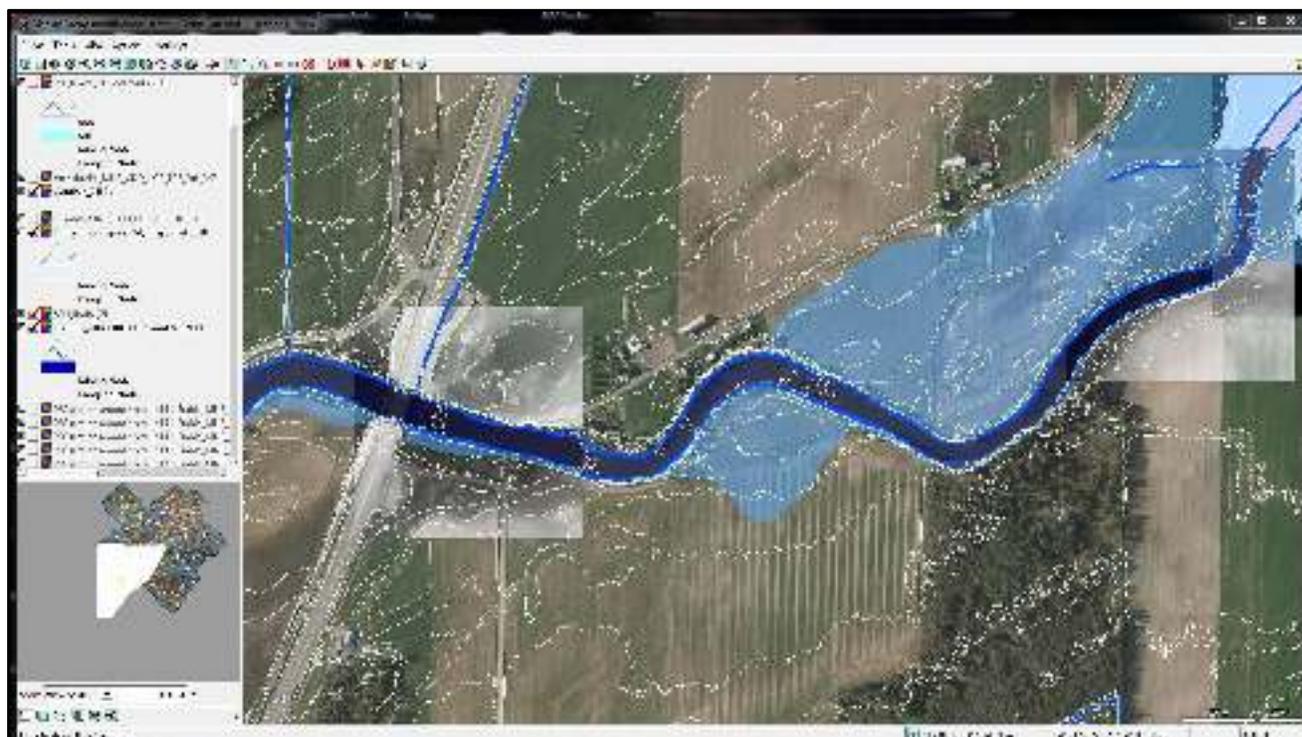
- Exemple de la cartographie pour le même secteur (partie aval de la zone), courbe de niveaux et ancienne zone inondable. Au niveau du pont, on voit que les données Lidar présentent une baisseur en rive gauche/amont du pont :

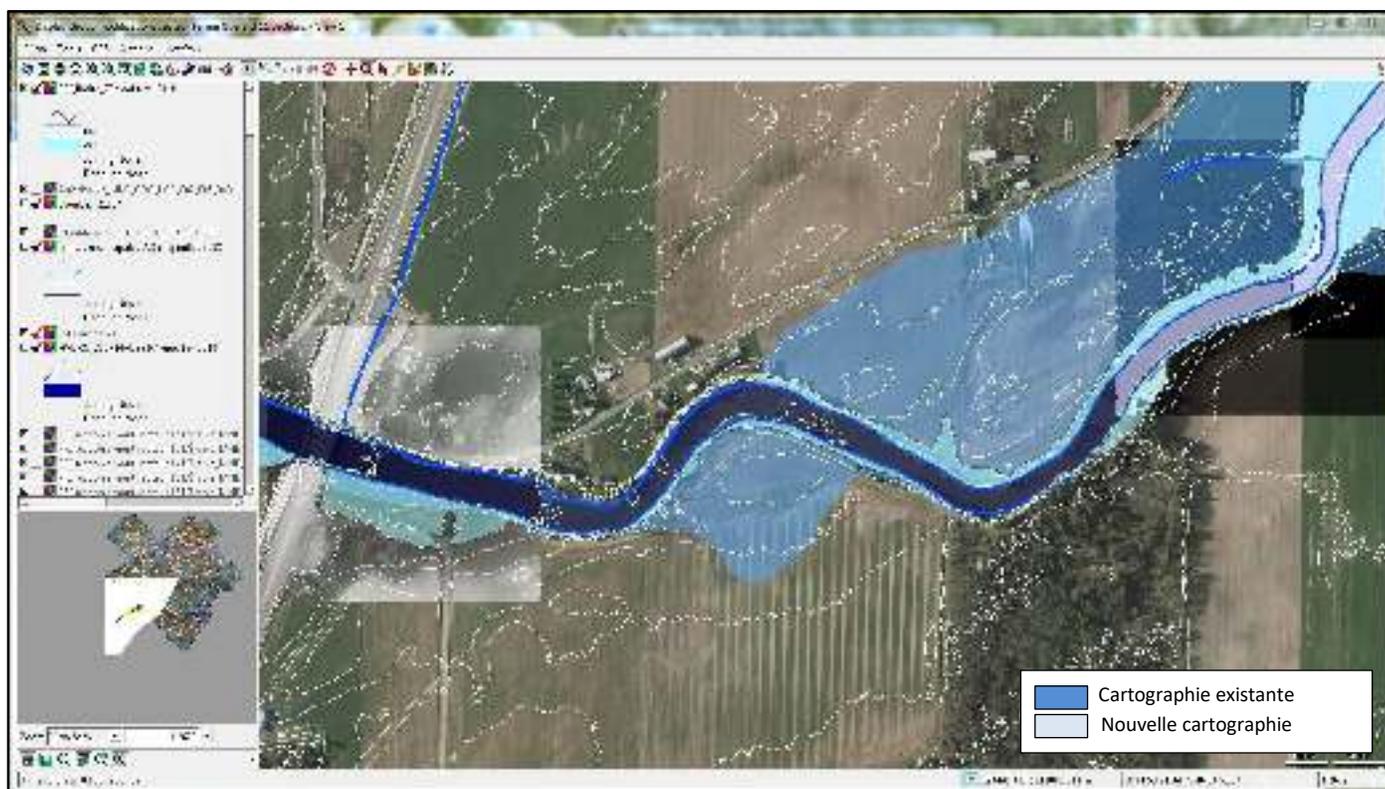
- Lidar pour la correction du secteur spécifique du pont de Billy («intersection » de la Bulstrode avec la route 116, entre Princeville et Victoriaville), avec l'ancienne (bleu foncé) et la nouvelle zone inondable en bleu pâle :
