## **DOCUMENT JUSTIFICATIF RELATIF AU RÈGLEMENT N° 361 DE LA MRC DE L'ÉRABLE**

### **Modifications de zones inondables et contenu normatif**

- 1. Rivière Bécancour : Notre-Dame-de-Lourdes**
- 2. Rivière Bourbon : Plessisville (amont et aval)**
- 3. Rivière Bulstrode : Princeville et Sainte-Sophie-d'Halifax**

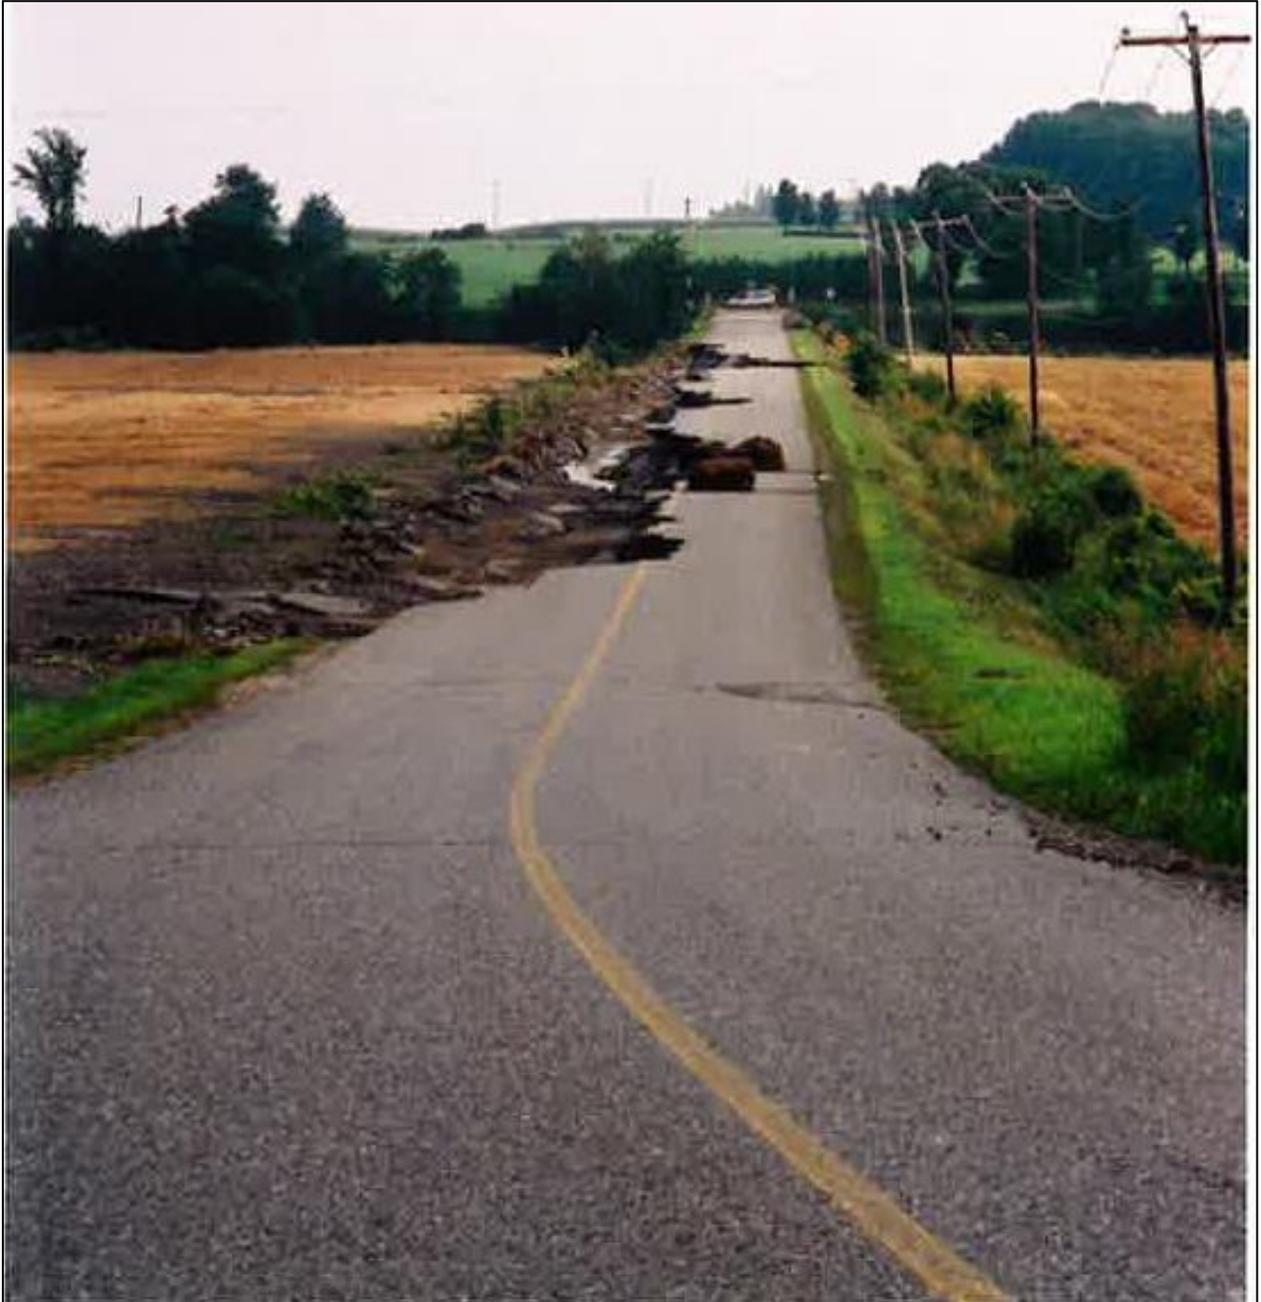
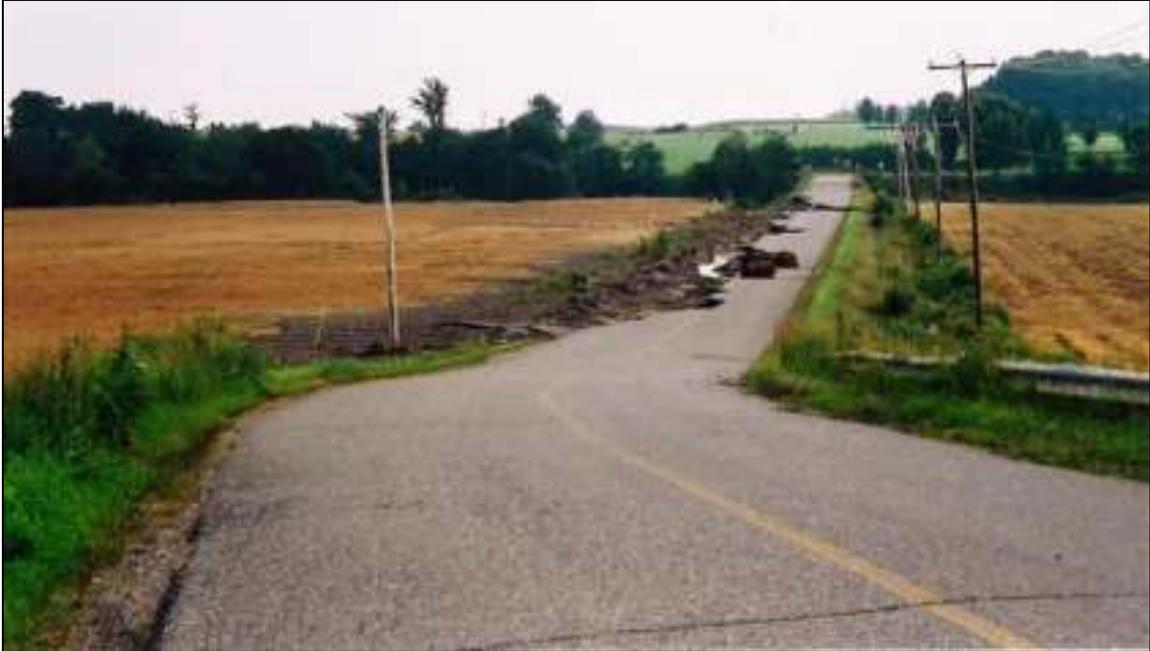
2. Selon Mme St-Pierre, il y a avait au moins 3 pieds (1 mètre) d'eau au-dessus du chemin lors de cette crue car le niveau atteignait le capot de la voiture de la jeune mère de famille.

3. La délimitation de la zone inondable a donc été faite de la manière suivante :
  - a. Identification du lieu où était la voiture approximativement, selon les témoignages (sur les photos : environ au niveau des poteaux de téléphone).
  - b. Identification de la cote sur le lieu précis grâce aux données Lidar.
  - c. Ajout d'un mètre pour identifier la cote d'inondation.
  - d. Établissement de 18 séquences entre ce lieu et le niveau de la digue de la prise d'eau municipale en aval, avec des cotes successives pour assurer la continuité de la zone inondable.
  - e. Depuis la digue en aval (cote de 156,85), on a donc 18 séquences de 0,43 cm qui nous mène à une cote au chemin (route du 13ième rang) de 164,59 m.
